## Дисплей GreenStar™ 3 2630

## Приемник StarFire™ 6000

Это примечания к выпуску программного обеспечения для дисплеев GreenStar™ 3 2630 и связанных с ними изделий. Примечания к выпуску можно найти на сайте [www.stellarsupport.com](http://www.stellarsupport.com). Примечание. Использование программного обеспечения регламентируется условиями лицензионного соглашения с конечным пользователем, включенного в пакет программного обеспечения.

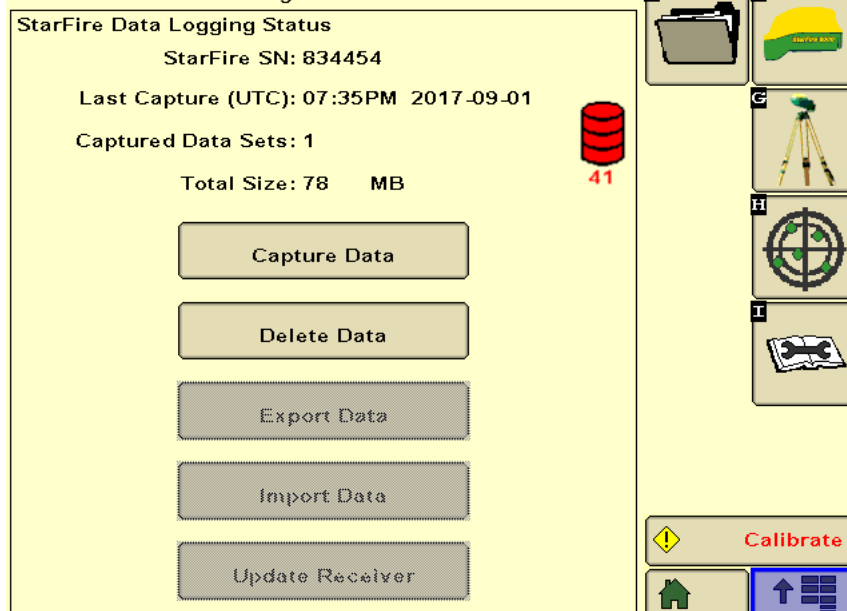
*StarFire 6000 - File Manager*

**Дефект диспетчера файлов** — была внедрена новая пиктограмма для обнаружения внутренних неисправностей аппаратного обеспечения. После установки программного обеспечения версии 18-1 в случае обнаружения какой-либо внутренней неисправности аппаратного обеспечения может появляться красная пиктограмма с числом 41. Приемник будет работать, как обычно, но в случае нажатия кнопки "Сбор данных" пользователь будет получать сообщение об ошибке "Недостаточно места для хранения данных", и сбор данных будет невозможен. Для восстановления возможности использования кнопки "Сбор данных" без получения сообщения об ошибке "Недостаточно места для хранения данных" потребуется замена приемника.
